ESTUDO DE CASO: MOVIMENTO DE MASSA NA RODOVIA SC-401 EM FLORIANÓPOLIS NO ANO DE 2008

Case analysis: Mass movement on highway SC-401 in Florianópolis in 2008

4.1 RELATÓRIO FOTOGRÁFICO

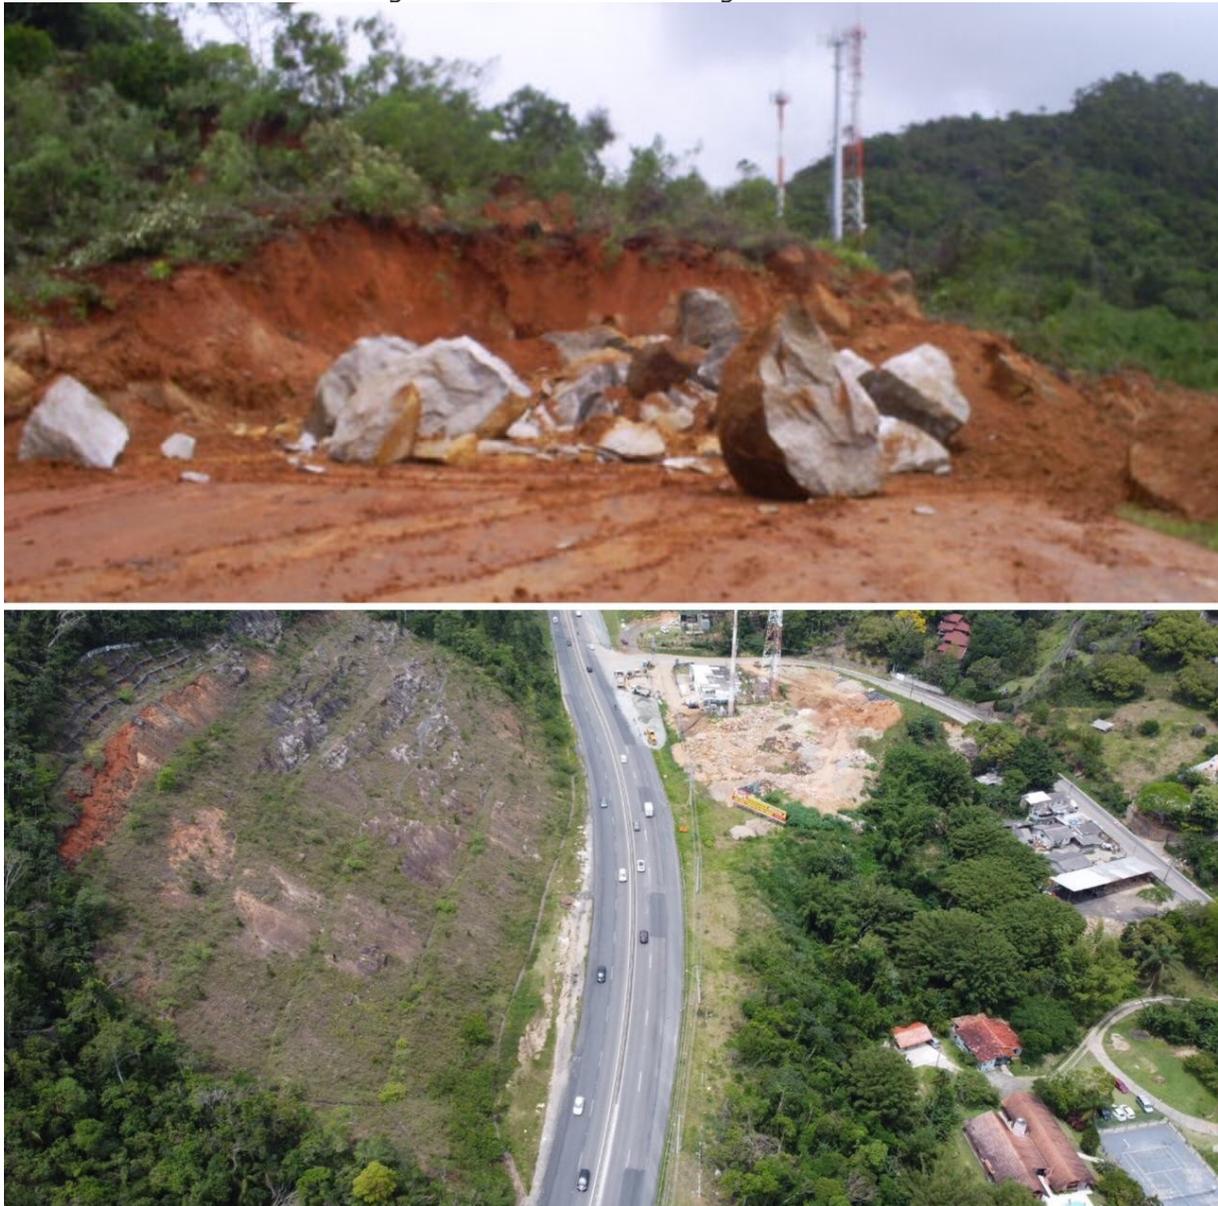
Por meio das imagens realizadas à época, pode-se observar na figura 1 o tamanho do dano que o evento causou e uma imagem atual (11/2020) lateral da área do escorregamento.

Figura 1- Material deslizado no escorregamento, detalhes na vegetação, bloco e solo e vista geral do local do escorregamento

De acordo com a engenheira Ana Paula, a instabilidade ocorrida no talude de corte foi do tipo Desprendimento de Terra – Queda de Material, na vertical, com quedas sucessivas e progressivas à montante do talude natural, intervindo condicionantes relativas à natureza do material, ali exposto e agentes perturbadores de natureza geológica – tipo de maciço de terra, com a presença de blocos de diâmetros variados alojados em superfície e no interior da massa de solo; de natureza hidrológica – saturação do meio e descidas d'água de montante e de natureza geotécnica – pré-dimensionamento do talude ligado aos parâmetros intervenientes.

De acordo com o pesquisador Lucas Balsini Garcindo, mestre em Geologia, o corte feito na base do morro para a construção da rodovia retirou boa parte do ponto de sustentação da encosta. Sem nenhuma obra de contenção, essa encosta ficou mais suscetível a desabamentos.

As chuvas intensas com o aumento do lençol freático, o declive e as características do solo e rocha somaram-se ao corte realizado pelo homem, resultando no movimento de massa. Segundo o pesquisador, o maior vilão não foi o movimento de massa em si, mas sim o fluxo de lama que veio em seguida.

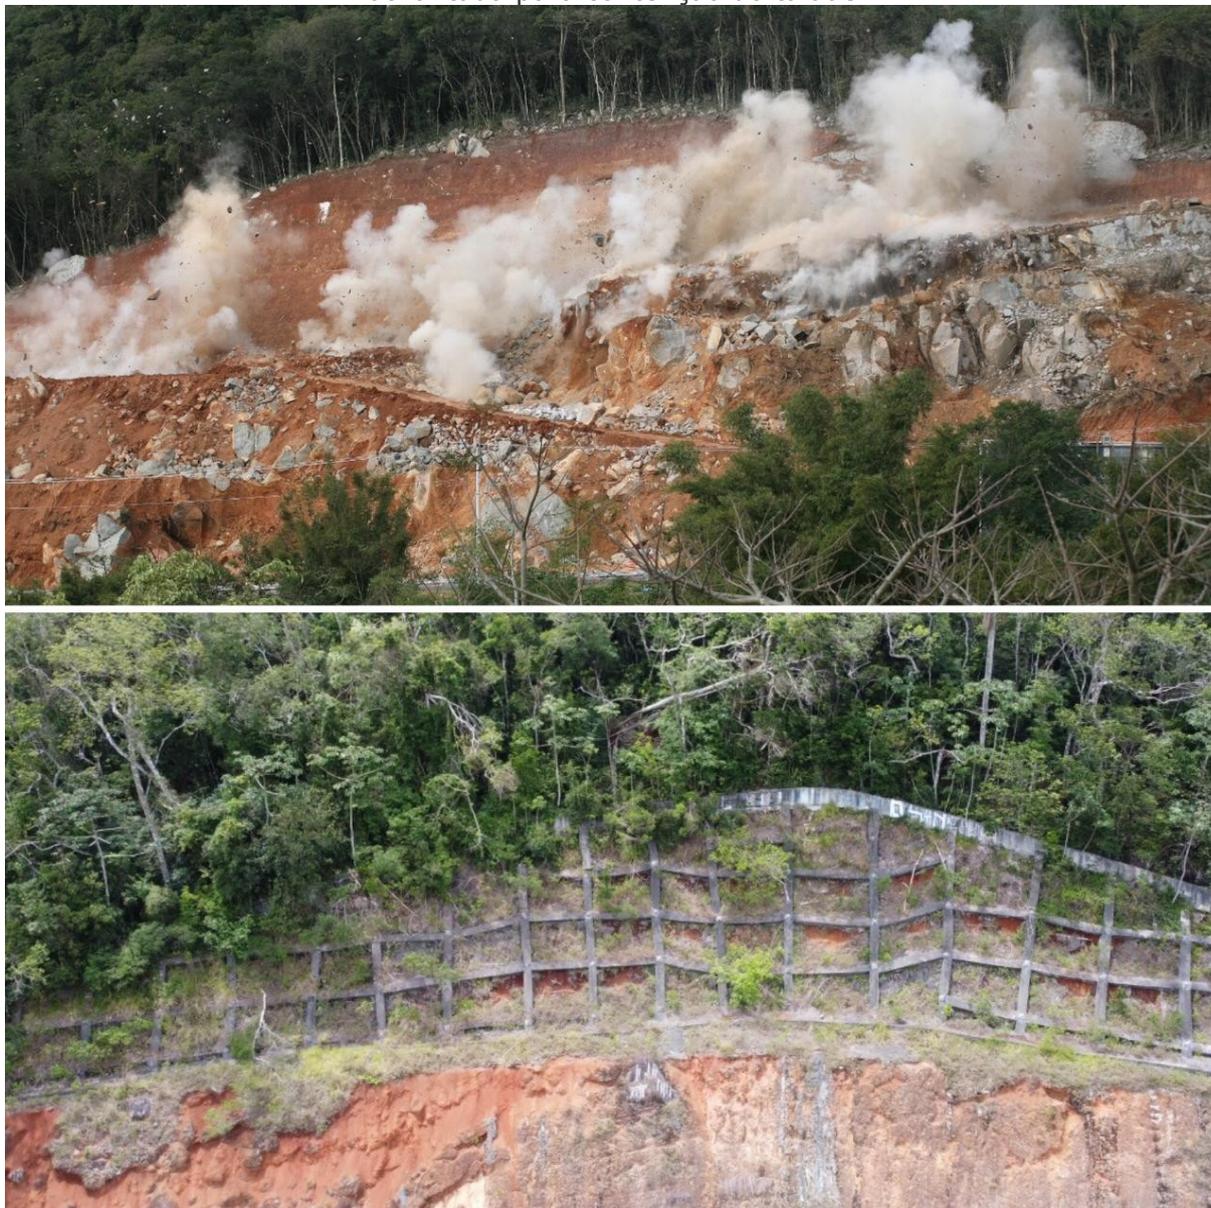
A figura 2 mostra como foi realizado o processo de recuperação do local e abaixo observa-se a grelha atirantada fixada para a contenção do talude.

Figura 2- Detonação de rochas/blocos para a execução dos taludes e na imagem atual a grelha atirantada para contenção do talude

estabilidade teoricamente, comprometida. Para atender ao fator de segurança mínimo, considerando que haja uma repetição do fenômeno ocorrido, projetou-se uma contenção no talude superior através de grelha atirantada, cuja região ancorada dos tirantes garante a segurança.

A grelha atirantada foi executada em concreto $f_{ck} = 25\text{MPa}$ com dimensões de $50 \times 40\text{cm}$, tendo uma extensão de 67m , com tirantes perpendiculares à superfície do talude e altura variável de acordo com o projeto. Os furos a serem deixados para a colocação dos tirantes tiveram um espaçamento de $4,0\text{m}$ na horizontal e $3,00\text{m}$. Os tirantes foram de aço tipo DYWIDAG 85/105 ou equivalente com diâmetro de 32 mm . O comprimento livre de cada tirante foi de 10m na primeira linha, 12m na segunda linha, 14m na terceira linha, 16m na quarta linha e 16m na quinta linha, sendo o comprimento do trecho ancorado de 10m em todas as linhas. Nos espaços entre as linhas e colunas referentes à grelha foi fixada uma tela galvanizada (malha $10 \times 10\text{cm}$ e fio 6mm) que foi ancorada na grelha.

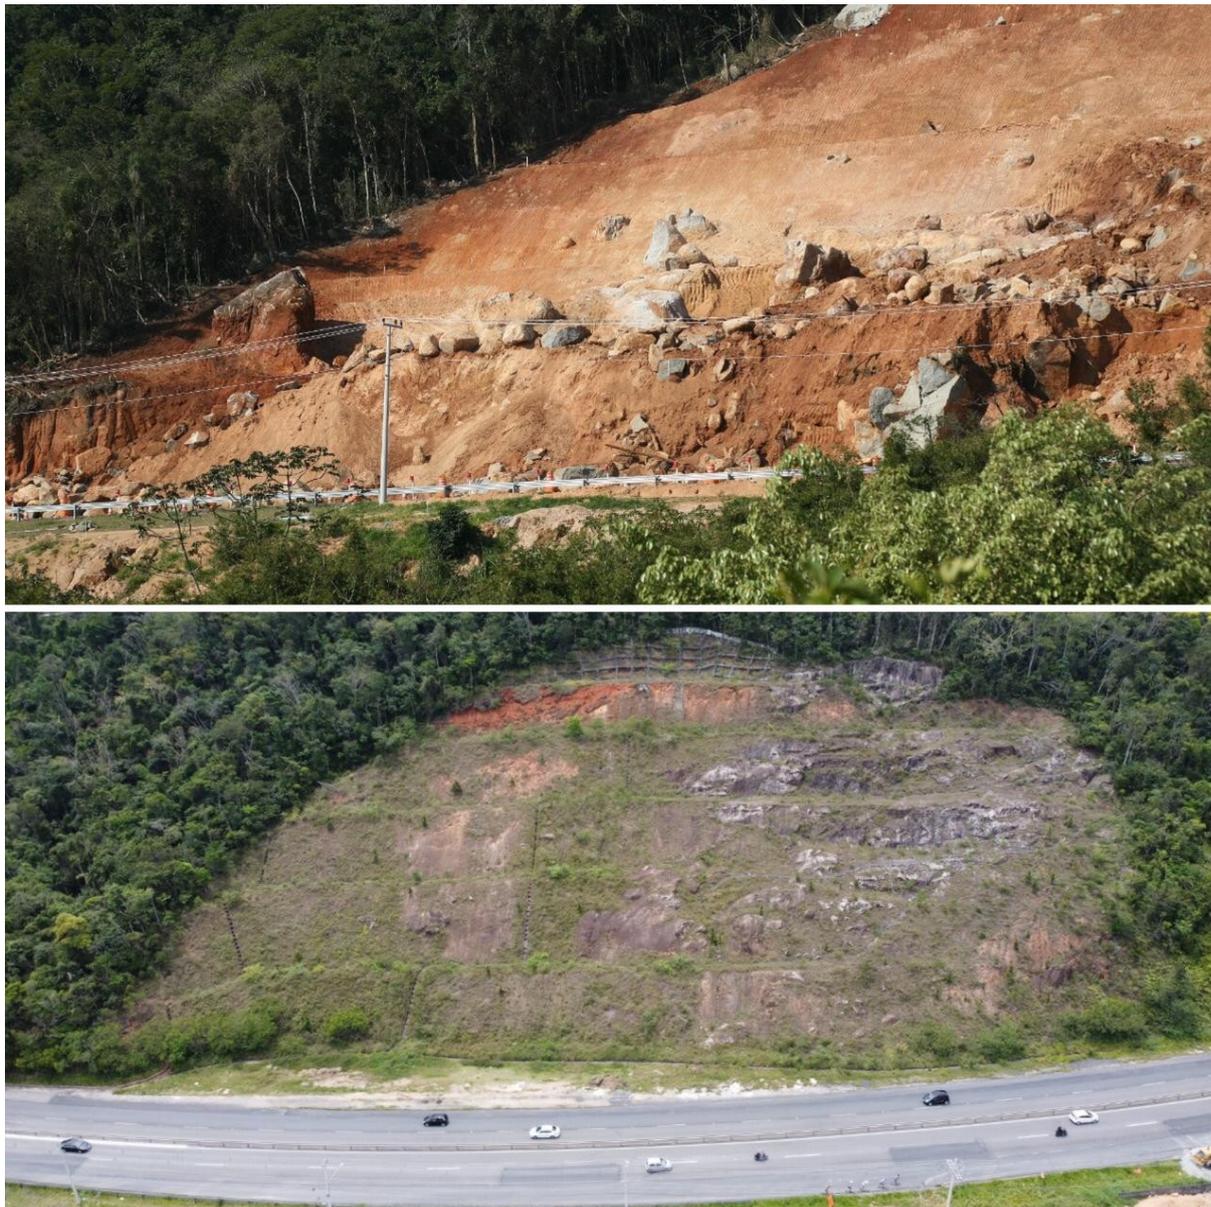
Enquanto a figura 3 apresenta uma vista dos taludes antes da implantação das leivas e vista aérea atual do local junto à Rodovia SC-401.

Figura 3 - Vista geral com taludes executados no aguardo da implantação de leivas e vista aérea do local e da Rodovia SC-401

Ainda de acordo com a engenheira responsável pela obra, para a correção do movimento de massa da encosta, propôs-se a execução de seu retaludamento no segmento instabilizado, conferindo declividade compatível com as características do solo do local, eliminando a possibilidade de evolução do escorregamento. Os estudos e vistorias efetuados apontaram para um volume significativo de rocha na forma de blocos e matacões. Sua remoção foi executada com fogo controlado, de forma a minimizar seus efeitos sobre o tráfego, reduzindo ao máximo o tempo de interrupção, bem como evitar o lançamento de material sobre as edificações que existiam a partir de 150m do local do escorregamento.
