CARACTERÍSTICAS RESIDUAIS DO CONCRETO ARMADO APÓS SER SUBMETIDO À SITUAÇÃO DE INCÊNDIO

Characteristics of residual concrete after being submitted to fire situationA

Este artigo é resultado do trabalho de conclusão do Curso de Perícia em Incêndio e Explosão para Oficiais, realizado como curso de extensão universitária do Centro de Ensino Bombeiro Militar em 2015.

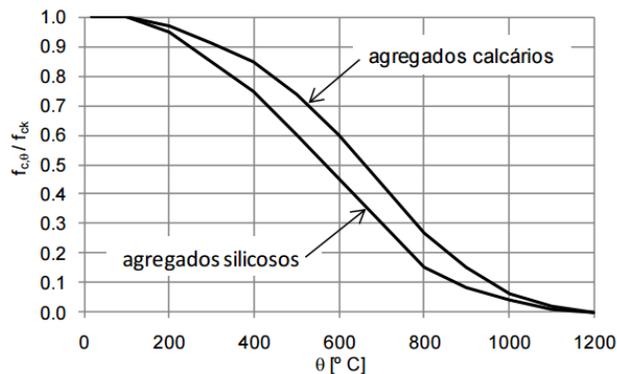
Gráfico 1 – Redução da resistência à compressão do concreto x temperatura

Segundo Lima et al. (2004), a elevada resistência ao fogo do concreto é uma das vantagens deste elemento estrutural, quando comparados aos demais elementos estruturais, principalmente os fabricados em aço. Em alguns projetos, o concreto é utilizado como proteção passiva das próprias estruturas metálicas. Embora o concreto apresente uma redução de resistência quando exposta a temperaturas elevadas, o mesmo resiste à ação do calor por um tempo considerável, sem chegar ao colapso. O Gráfico 1 mostra a redução da resistência à compressão do concreto e o Gráfico 2 demonstra as curvas de tensão-deformação do concreto, ambas em função da temperatura.

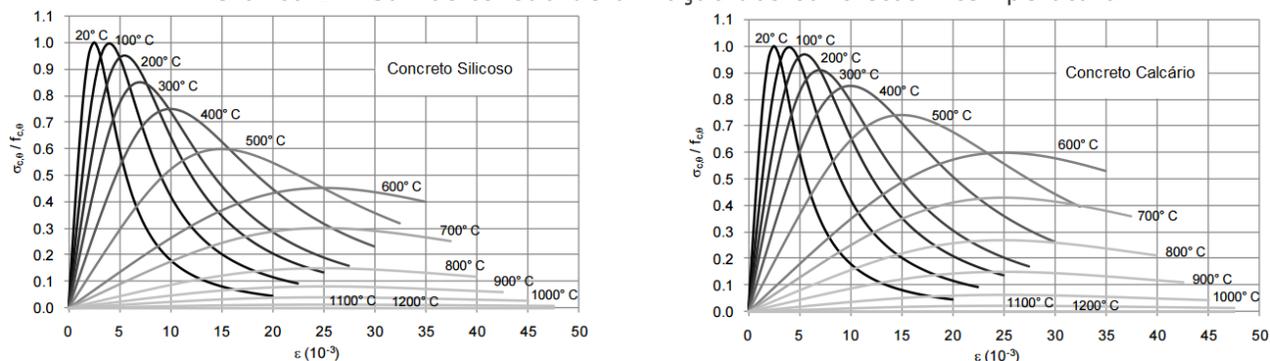
Gráfico 2 – Curvas tensão-deformação dos concretos x temperatura

Os diferentes tipos de agregados (britas e areias) que compõem o concreto ocupam de 60% a 80% do seu volume, logo, as variações das propriedades dos agregados durante o aquecimento influenciam significativamente nas características do concreto. Os agregados possuem diferentes coeficientes de dilatação térmica, causando o aparecimento de expansões internas com diferentes intensidades (LIMA *et al.*, 2004).

A norma europeia prevê que o módulo de elasticidade dos diferentes tipos de concreto é afetado drasticamente pela elevação da temperatura do concreto; conforme demonstram as diferentes curvas de deformação do concreto no Gráfico 2 para cada faixa de temperatura, diminuindo a rigidez do material. Os concretos silicosos são mais sensíveis a elevação da temperatura, quando comparados aos concretos calcários. A Tabela 2 apresenta um resumo do estudo realizado por alguns pesquisadores, sobre as alterações físico-químicas que ocorrem no concreto com a elevação da temperatura.

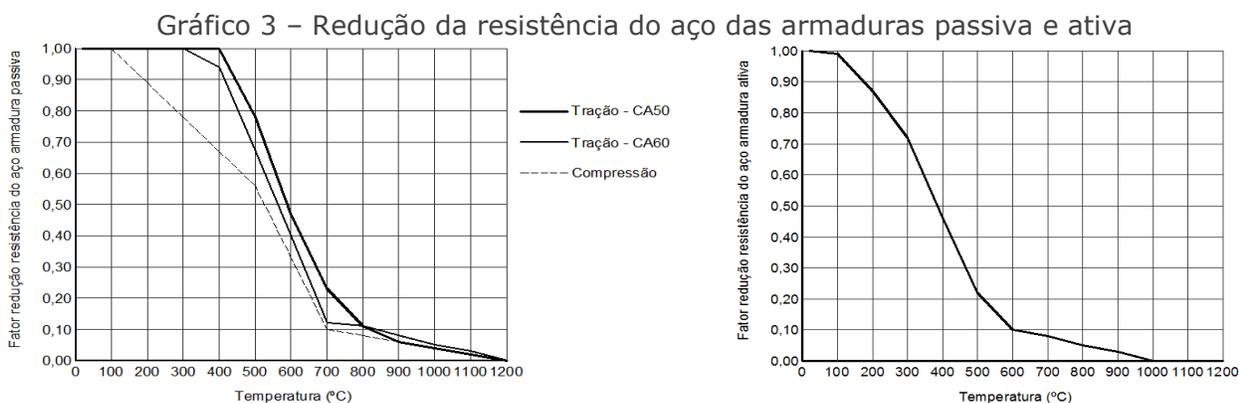
Segundo Oliveira e Monteiro Jr (2009) o aço, das armaduras do concreto armado, é um bom condutor térmico, que ao ser exposto a uma temperatura elevada, absorve melhor o calor que a massa de concreto, propagando-se o calor rapidamente ao longo das armaduras que estão mais próximas das faces da peça expostas à fonte de calor. O aço por ser um bom condutor térmico, irá sofrer maior dilatação térmica que o concreto (mau condutor térmico), resultando na flambagem das barras de aço, causando a perda da aderência com o concreto e a possibilidade de destacamentos de cobrimentos de concreto, acentuando o efeito. O Gráfico 3 mostra a diminuição da resistência ao escoamento do aço das armaduras ativa e da passiva com o aumento da temperatura. Já o Gráfico 4 apresenta a relação tensão/deformação adotado para o aço, em função da temperatura.

Conforme os gráficos 03, a Associação Brasileira de Normas Técnicas (2012) prevê para o aço da armadura passiva das estruturas de concreto armado, uma redução 50% da resistência à tração do aço na temperatura de 600 °C; já para o aço de peças de concreto protendido (armadura ativa) a norma prevê uma redução de 90% da resistência à tração, para a mesma temperatura.

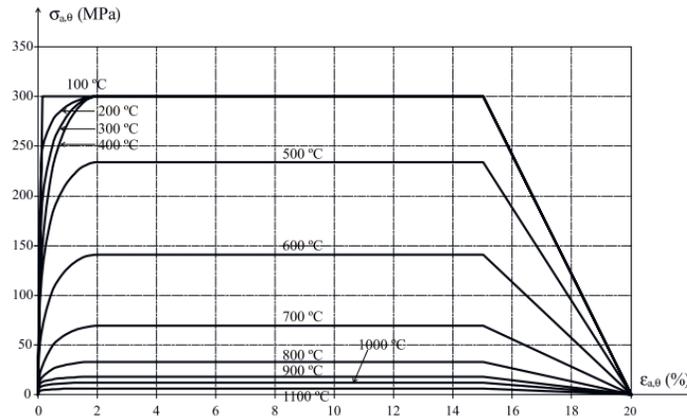
Gráfico 4 – Relação tensão/deformação para o aço em função da temperatura

Da mesma forma que ocorre a redução do módulo de elasticidade do concreto, com a elevação da temperatura, também no aço ocorre a redução da rigidez do material com a elevação da temperatura, sendo previstas pela norma européia, diferentes curvas para o módulo de elasticidade do aço, conforme demonstrado no gráfico do Gráfico 4.

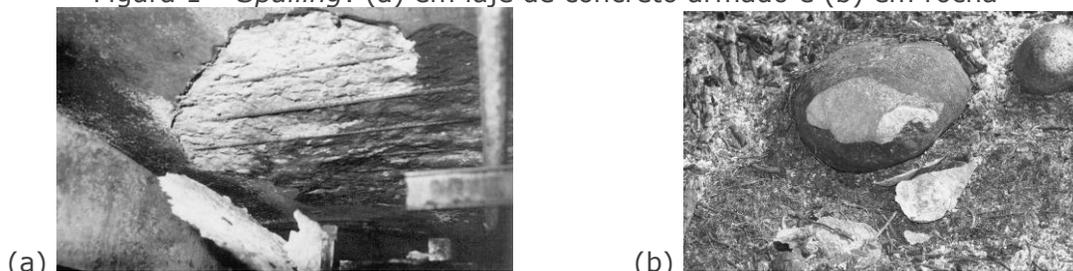
Figura 1 – Spalling: (a) em laje de concreto armado e (b) em rocha

O spalling é um fenômeno que pode ocorrer em concreto ou na rocha, durante um incêndio, com a fragmentação ou o lascamento imprevisível, violento ou não, de pedaços ou camadas da superfície do elemento. O spalling ocorre com maior incidência entre temperaturas de 250 a 400 °C. A Figura 5 mostra o spalling ocorrido num teto de concreto armado e em uma rocha (LIMA, 2005; SOUZA, MORENO JR, 2009; NATIONAL FIRE PROTECTION ASSOCIATION, 2011).

O spalling resulta basicamente de dois processos que ocorrem no interior do concreto. Um dos processos, o termo-mecânico, é devido às tensões geradas pelas diferentes deformações térmicas internas dos compostos do concreto; e o outro processo, o termo-hidráulico, é devido à pressão gerada pela evaporação da água interna nos poros do concreto, que aumenta a uma velocidade maior do que o alívio de pressão pela liberação do vapor para o ambiente (LIMA, 2005; NINCE, 2006).

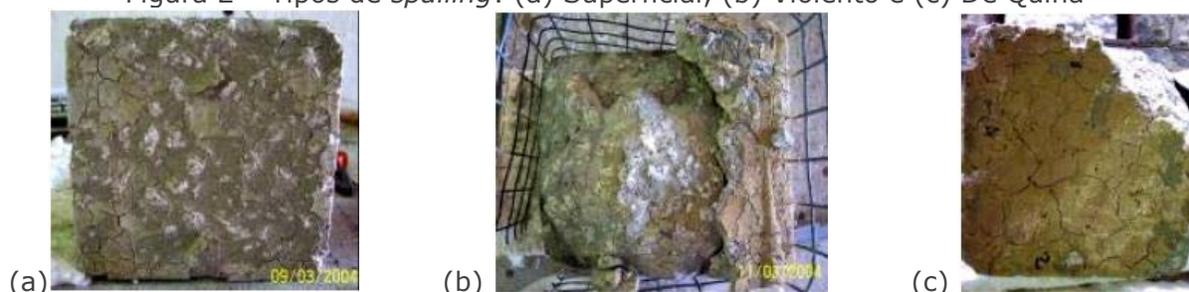
Figura 2 – Tipos de *spalling*: (a) Superficial, (b) Violento e (c) De Quina

A Figura 2 ilustra alguns tipos de *spalling* ocorridos em concreto.

Conforme demonstra a Figura 2, a degradação do concreto causado pelo fenômeno *spalling*, pode ir desde fissuras e lascamentos superficiais até a destruição total do elemento estrutural, sempre em função da elevação da temperatura e das características do concreto. Já a tabela 3 apresenta um resumo dos diferentes tipos de *spalling*, com as respectivas características.

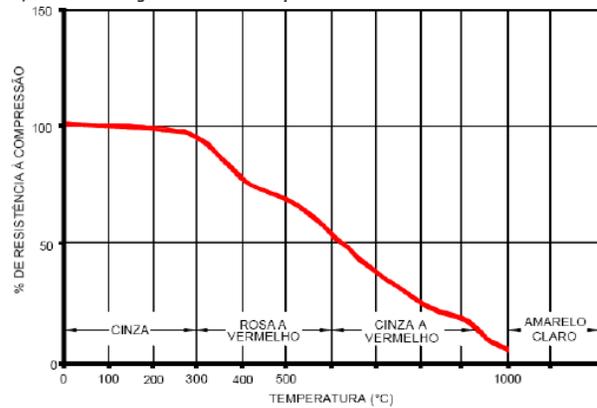
Gráfico 5 – Alterações do concreto, em função da temperatura

O Gráfico 5 mostra a relação entre as alterações na cor, na resistência à compressão e no módulo de elasticidade do concreto, sofridas em função da elevação da temperatura, que dependem basicamente dos tipos de agregados usados na composição do concreto, disponíveis em uma determinada região.

Temperatura	Cor do concreto	Redução resistência	Redução módulo elasticidade
20 °C	Cinza	1	1
200 °C	Cinza	0,95	0,7
300 °C	Rosa	0,95	0,5
400 °C	Rosa	0,88	0,38
500 °C	Rosa	0,75	0,35
600 °C	Vermelho	0,55	0,2
900 °C	Cinza amarelado	0,1	0
1000 °C	Amarelo alaranjado	0	0

Alguns autores como Cánovas (1988), Neville (1997) e Lima (2005), explicam que a cor do concreto sofre alteração com a elevação da temperatura, devido à presença de compostos ferrosos na mistura, que depende do tipo de agregado utilizado e da temperatura a qual o concreto é submetido. Essa mudança de cor do concreto pode ser indicativo da redução da resistência do concreto após o incêndio, conforme o Gráfico 5.
